Une piscine à la parfaite implantation

La réussite d'une piscine, c'est surtout la force d'un piscinier expérimenté qui apporte la bonne solution et gère tout de A à Z. La construction aérienne de ce couloir de nage côté terrasse optimise l'aménagement extérieur et l'intégration du bassin dans une étroite parcelle de terrain.

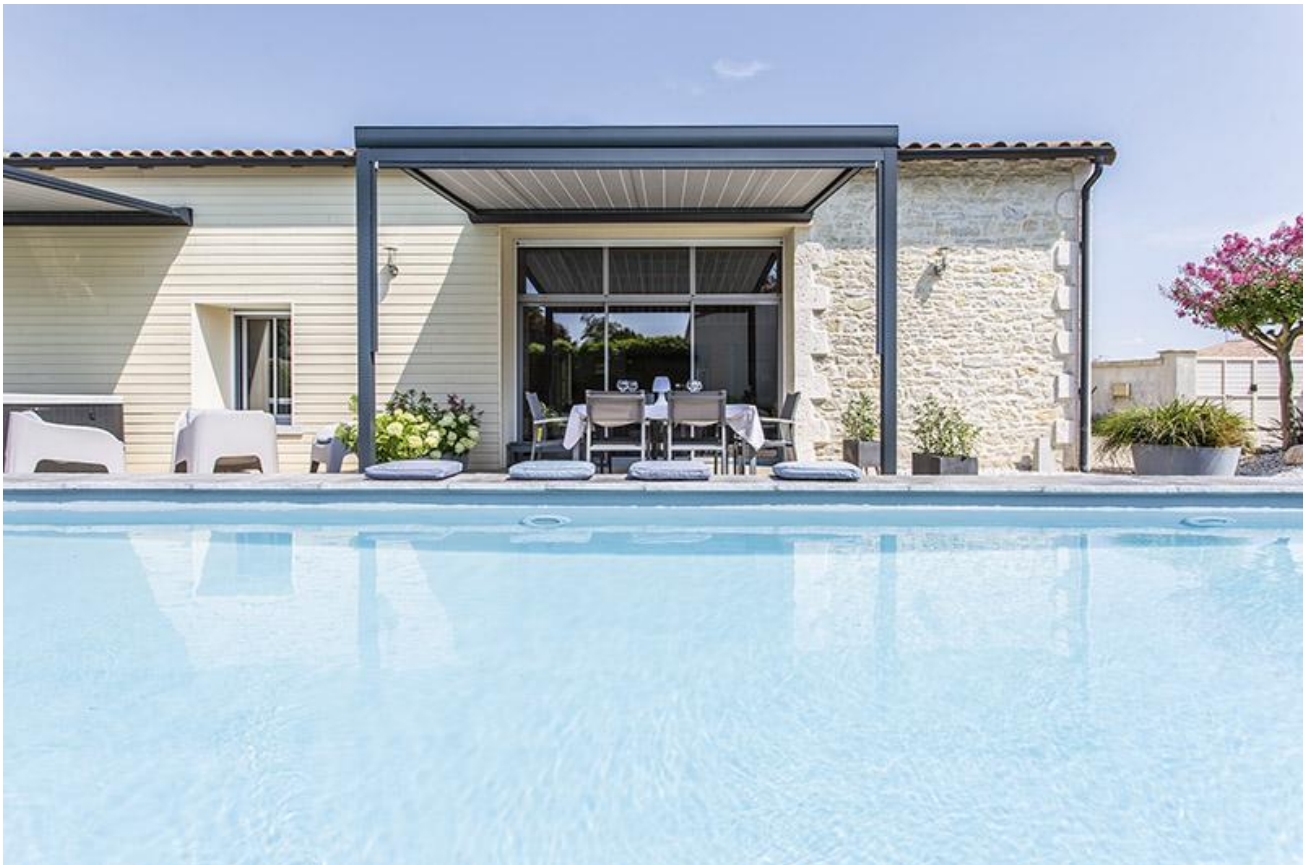
La construction de cette piscine emprunte à un langage architectural local pour faire lien avec la nature. En premier lieu, la bâtisse charentaise – une ancienne usine – tient lieu de source d'inspiration eu égard au caractère régional et minéral de ses matériaux (tuiles canal, moellons assemblés au mortier avec chaînage d'angle en pierres de taille...). Entièrement réhabilitée, elle offre aujourd'hui une version plus contemporaine, jouant sur l'alternance de la pierre et du lambris peint, de sa grande ouverture vitrée et de ses deux pergolas positionnées sur la terrasse, permettant ainsi de profiter pleinement de la vie sur cet extérieur orienté plein sud. La quête d'harmonie entre intérieur et extérieur sert d'objectif à cet aménagement avec les matériaux bois et pierre en dominante. On en retrouve l'aspect et les tonalités dans tout l'espace extérieur, de la façade à la clôture mitoyenne en gabion et bois jusqu'aux sols avec la pierre reconstituée pour les margelles du bassin et l'option imitation bois pour le carrelage de la terrasse.

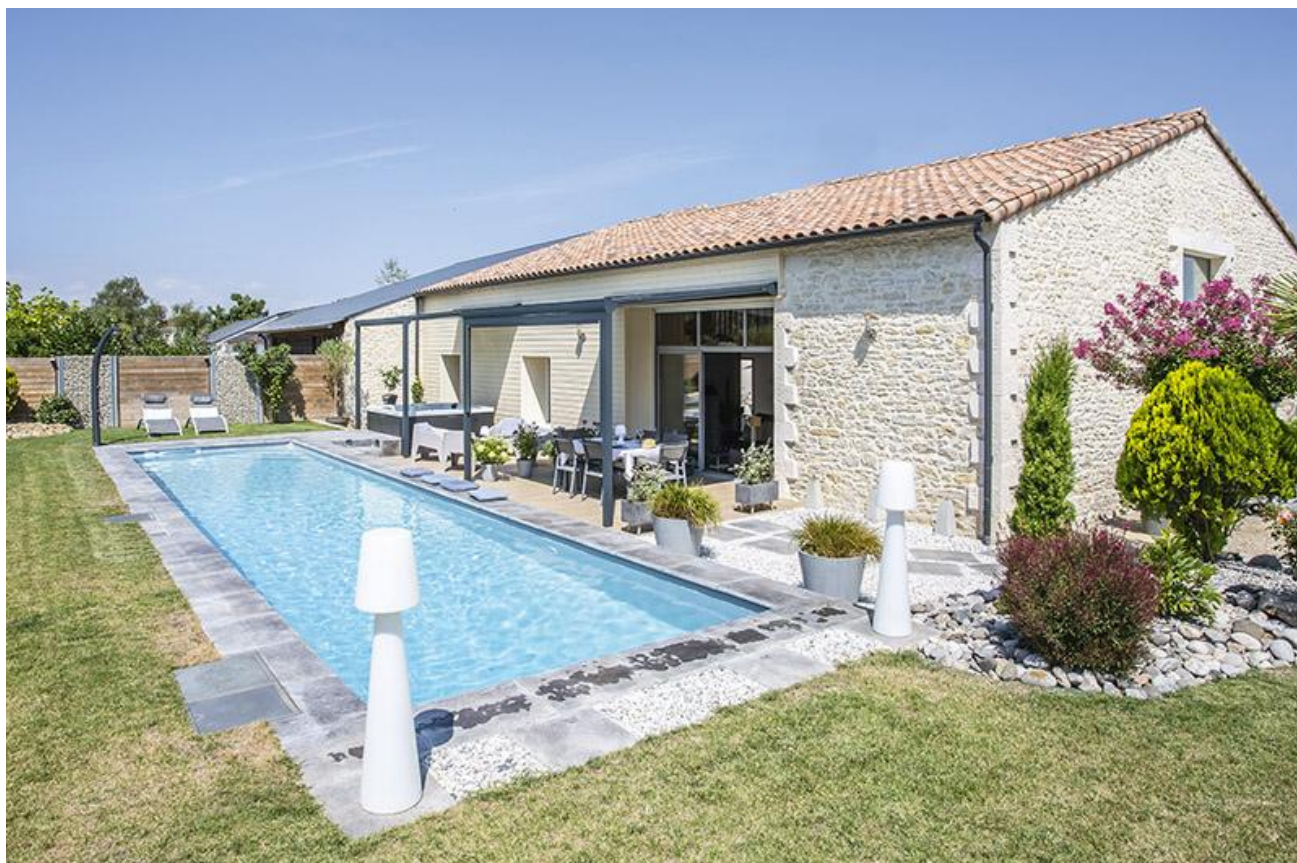
Dans le même écho minéral, le paysage s'orchestre avec des jeux de pierre et de dallage. Construit après la maison, le couloir de nage trouve sa motivation dans sa vocation sportive mais se justifie également par l'étroitesse du terrain qui, de surcroît, présente une pente en direction de la maison. Pour éviter un travail de terrassement et d'aménagement fastidieux – décapage du terrain sur une hauteur de 50 cm et création d'un muret pour retenir les terres –, le piscinier opte pour une mise à niveau du terrain sur le point culminant du jardin, côté clôture végétal en bambou. Ce parti pris permet une imbrication totale de la piscine jusqu'à la maison avec la création d'une terrasse extérieure.

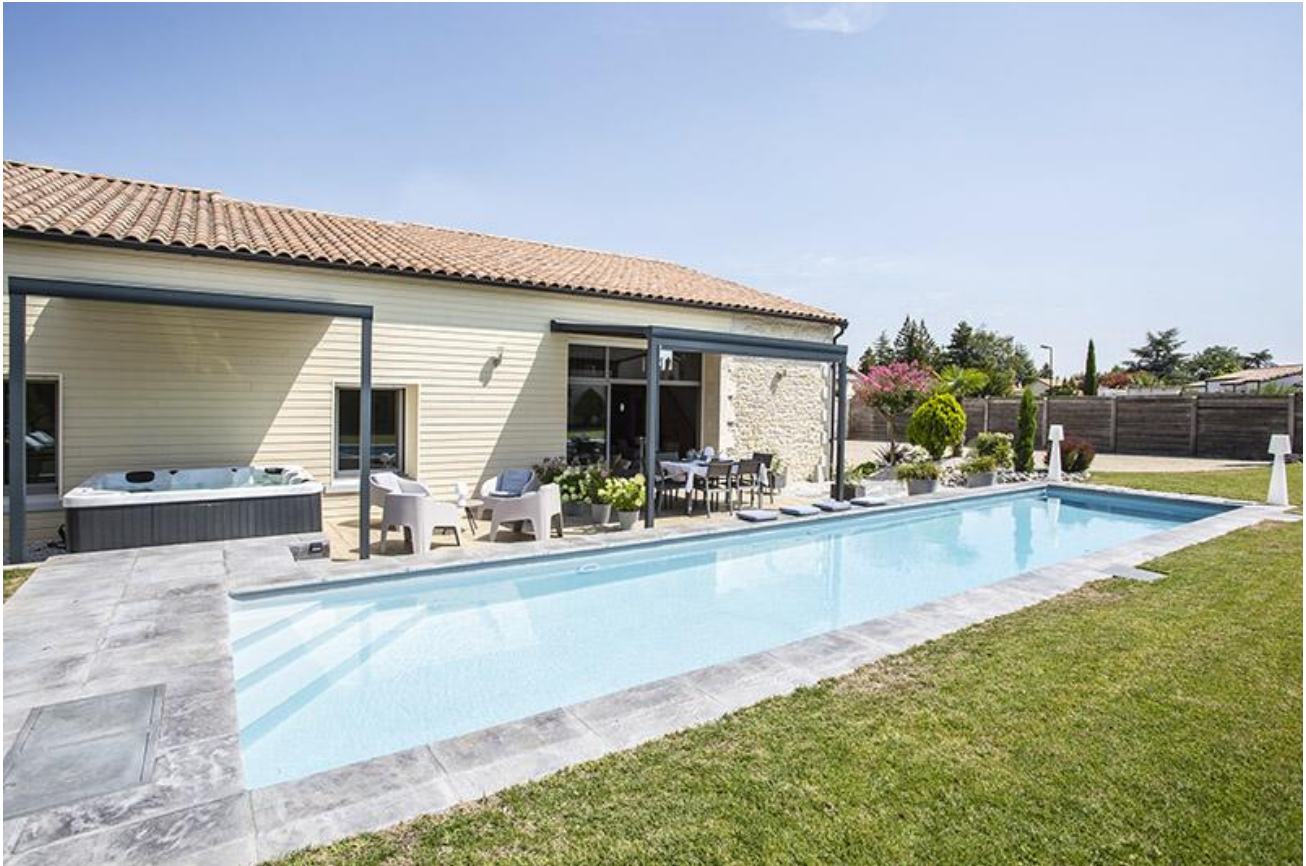
Pour compenser le dénivelé, un mur-banquette est édifié dans une largeur généreuse. Il a l'avantage d'apporter une fonction d'assise d'un côté comme de l'autre et de fluidifier la circulation entre les deux espaces, l'accès à la terrasse se faisant par deux marches. Encaissée de 40 cm, cette dernière accueille dans sa profondeur un spa de 5 places qui se loge dans son extrémité pour en faciliter l'accès côté piscine et terrasse. La structure Magiline (mur en béton armé) s'avère ici des plus pertinentes car elle est exempte de jambe de force et incorpore les parties techniques. Ce concept de construction, allié à la dextérité d'un piscinier-maçon émérite, autorise ainsi la parfaite stabilisation de la piscine dans un terrain en pente.

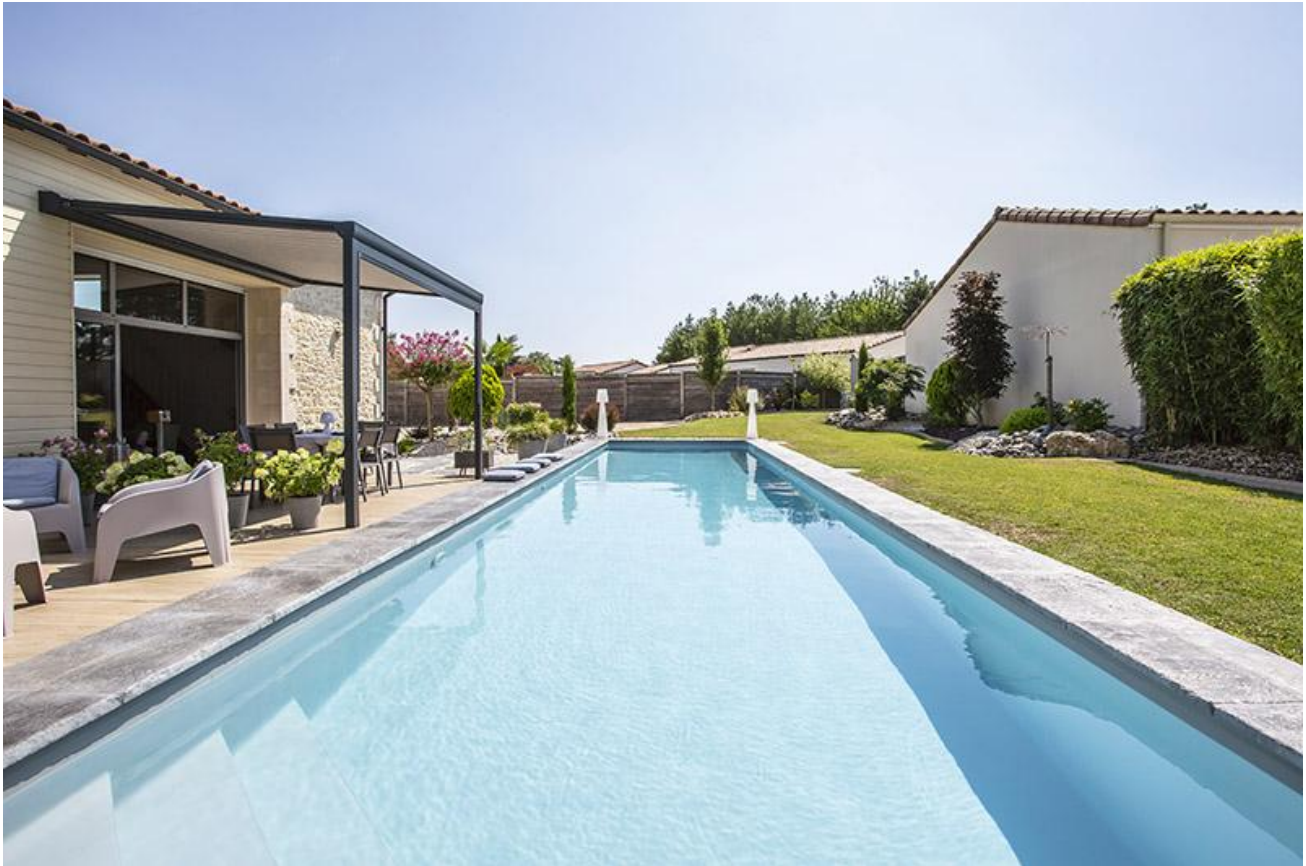
Avec son positionnement aérien côté terrasse, ce couloir de nage s'inscrit dans un projet global d'aménagement pour sa parfaite intégration à l'espace extérieur.

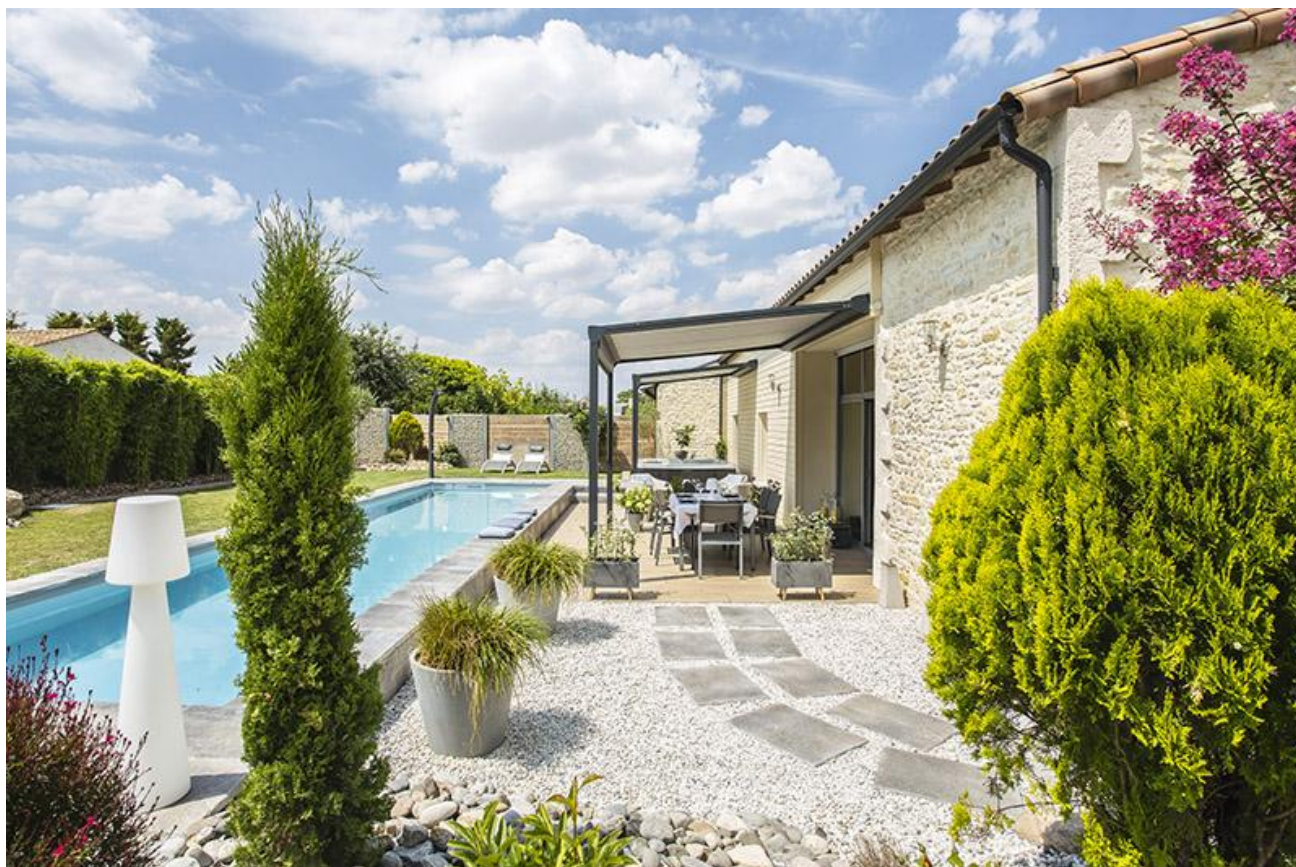
Des pas japonais, du gravier, des pierres... le cheminement créé par le piscinier, en renfort duquel un paysagiste a œuvré à la végétalisation de l'espace extérieur, se vit en écho des matériaux minéraux de la piscine et de la terrasse.
